Rapport

**Jacob Catslaan 85
2332 AV Leiden**

Op 1 mei 2024 heb ik een bouwkundig onderzoek uitgevoerd aan de Jacob Catslaan 85. Dat heb ik met veel genoegen en naar beste kunnen en weten gedaan. De resultaten van mijn bevindingen en adviezen vindt u terug in dit volledige bouwkundige rapport. Deze voldoet aan de NTA 8060:2021. Dit is de norm die een eenduidige methodiek beschrijft om de bouwkundige staat vast te leggen.

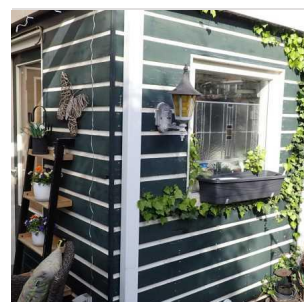
Het schilderwerk van de gevel verkeert in een matige conditie. Op termijn dient hier onderhoud gepleegd te worden. Met name de liggende delen moeten extra behandeld worden. Voor zover noodzakelijk dient er inspectie plaats te vinden en herstel van de gebreken aan de zwakke plekken. Indien nodig of als dat zal blijken, moeten enkele onderdelen vervangen worden. Laat u vooraf goed en deskundig informeren door een verfadviseur over het te gebruiken verfsysteem.

Beoordeling: **Onvoldoende**

direct (3 - 12 mnd): € 570

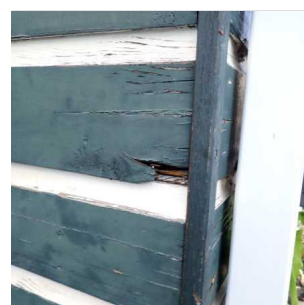
Houtrot herstellen

In dit onderdeel is houtrot aangetroffen. De exacte schade zal pas zichtbaar worden tijdens de noodzakelijk uit te voeren werkzaamheden. Om verdere schade te voorkomen dient onderhoud en herstel te worden uitgevoerd, waarbij de rotte delen dienen te worden vervangen.

Beoordeling: **Onvoldoende**

direct (3 - 12 mnd): € 440

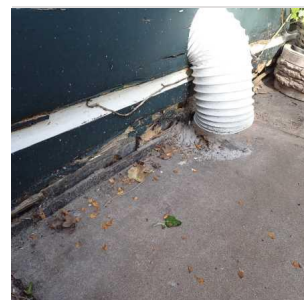
Onder het maaiveld

Houten onderdelen liggen onder het maaiveld c.q. de straat of tuinafwerking. Hierdoor wordt het hout belast en kan vocht optrekken (capillair) in het hout. Dit is uiteraard geen gewenste situatie. Het hout dient vrij te zijn van en dus niet in contact te staan met materialen zoals grind, grond, zand en dergelijke. Dit gebrek dient spoedig te worden hersteld. De houten onderdelen dienen geheel 'vrij' te kunnen ventileren aan de buitenzijde van het gebouw.

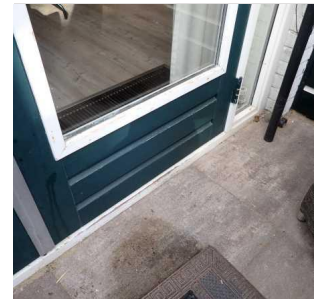
Kozijndorpels en/of kozijnonderdelen liggen onder het maaiveld c.q. de straat of tuinafwerking. Hierdoor wordt het kozijnhout belast en kan vocht optrekken (capillair) in het kozijnhout. Dit is uiteraard geen gewenste situatie. Het kozijnhout dient vrij te zijn van en dus niet in contact te staan met materialen zoals grind, grond, zand en dergelijke. Dit gebrek dient spoedig te worden hersteld. De kozijnonderdelen dienen geheel 'vrij' te kunnen ventileren aan de buitenzijde van het gebouw.

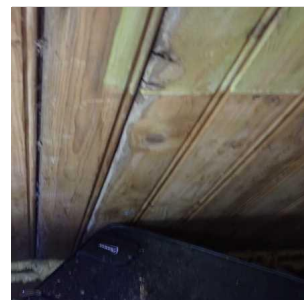
Gebreken aangetroffen bij mes en groef

Door werking en krimp van het planken dakbeschoot zijn er gebreken of is er doorbuiging ontstaan. De planken verliezen daarom hun grip op elkaar. Hierdoor kan bijvoorbeeld het dakvlak gaan doorzadelen. Ook is de afdichting hiermee niet meer optimaal (tocht). De huidige situatie kan gehandhaafd blijven. Technisch is één en ander op dit moment geen probleem en worden er ook geen problemen verwacht.

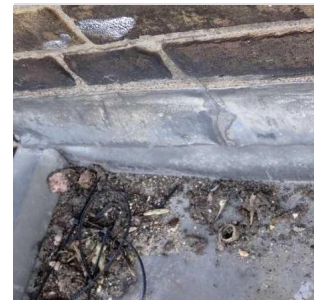
Scheurvorming lood

In het lood is scheurvorming aanwezig. Hiermee verliest het deels zijn functie en zal er lekkage ontstaan. Vooral nog gaan we ervan uit dat door middel van reparatie de gebreken kunnen worden hersteld. Tot vervanging dient rekening gehouden te worden met hogere onderhoudskosten. Reparatie is in dit geval mogelijk met bijvoorbeeld een batuband of iets dergelijks.

Beoordeling: **Onvoldoende**

direct (3 - 12 mnd): € 90

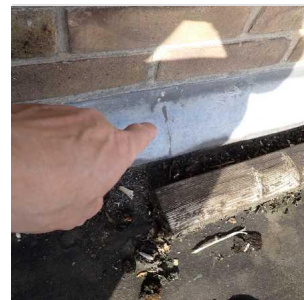
Scheur vorming

In het lood is scheurvorming aanwezig. Hiermee verliest het deels zijn functie en zal er lekkage ontstaan. Vooral nog gaan we ervan uit dat door middel van reparatie de gebreken kunnen worden hersteld. Tot vervanging dient rekening gehouden te worden met hogere onderhoudskosten. Reparatie is in dit geval mogelijk met bijvoorbeeld een batuband of iets dergelijks.

Beoordeling: **Onvoldoende**
