Rapport

**Jacob Catslaan 85
2332 AV Leiden**

Op 1 mei 2024 heb ik een bouwkundig onderzoek uitgevoerd aan de Jacob Catslaan 85. Dat heb ik met veel genoegen en naar beste kunnen en weten gedaan. De resultaten van mijn bevindingen en adviezen vindt u terug in dit volledige bouwkundige rapport. Deze voldoet aan de NTA 8060:2021. Dit is de norm die een eenduidige methodiek beschrijft om de bouwkundige staat vast te leggen.

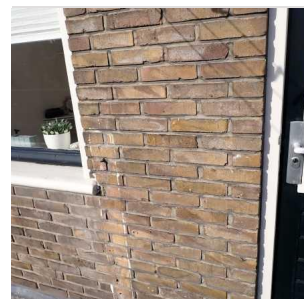
Voor zover visueel waarneembaar zijn er tijdens de keuring geen afwijkingen aan het metselwerk geconstateerd. Dit onderdeel / voorziening verkeert in goede conditie en kan functioneren.

Beoordeling: **Goed**

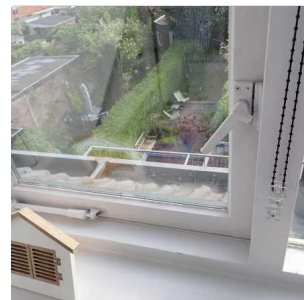
De aanwezige beglazing is gecontroleerd op lekkage en breuk, dit is niet opgemerkt. De beglazing verkeert in een goede conditie, er zijn geen gebreken opgemerkt. Het geheel kan functioneren.

Beoordeling: **Goed**

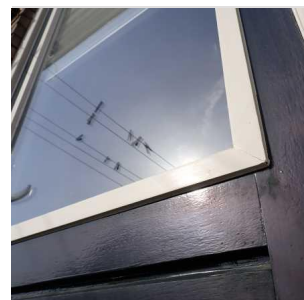
Geen geventileerde glaslat

Bij dubbele beglazing dient, conform het huidige bouwbesluit, de onderste glaslat in de sponning te kunnen ventileren. Bij handhaving van de huidige situatie is er een verhoogd risico op houtrot in het kozijn of raamsponning. Bij oude beglazing is de sponning meestal volledig afgekit. Het aanbrengen van een dergelijke lat heeft dan geen nut. Dit is echter pas zichtbaar na verwijdering van de glaslaten.

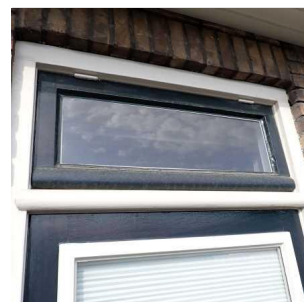
De aanwezige beglazing is gecontroleerd op lekkage en breuk, dit is niet opgemerkt. De beglazing verkeert in een goede conditie, er zijn geen gebreken opgemerkt. Het geheel kan functioneren.

Beoordeling: **Goed**

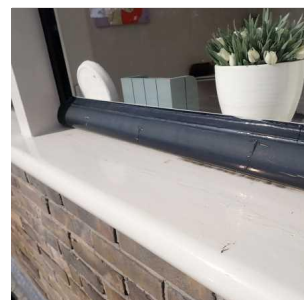
Het schilderwerk behoeft aandacht. Professioneel onderhoud dient te worden uitgevoerd. Met name de gevoelige delen, zoals liggende delen en verbindingen, extra behandelen. Voor zover noodzakelijk inspectie en herstel van gebreken uitvoeren aan zwakke plekken.

Beoordeling: **Voldoende**

1 - 5 jaar: € 950

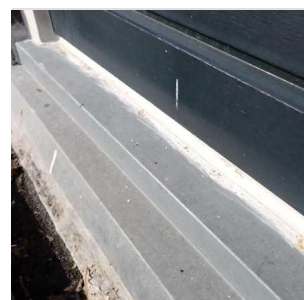
Onderdelen van het kozijn zijn bekleed met een (afwijkende) afwerking. De materialen achter deze afwerking zijn niet geïnspecteerd. Een dergelijke afwerking is in veel gevallen aangebracht om gebreken om esthetische redenen 'weg te werken'. Aangenomen mag worden dat na het verwijderen van deze afwerking gebreken of houtrot alsnog zichtbaar worden.

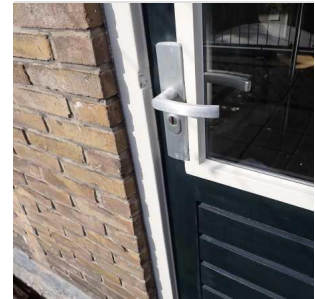
Het hang- en sluitwerk is gecontroleerd. Het materiaal functioneert prima en is goed onderhouden. Regulier onderhoud dient jaarlijks uitgevoerd te worden.

Beoordeling: **Goed**

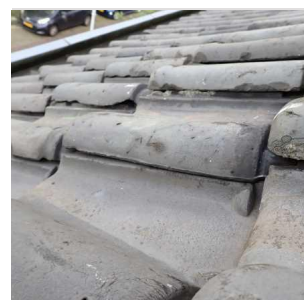
Ouderdomsschade in dakpannen

De dakpannen vertonen op verschillende plaatsen schade. Dit zijn kleine scheurtjes of barstjes in de toplaag. Op termijn dient u rekening te houden met breuk in verband met bevriezing van ingedrongen vocht. Het advies is om jaarlijks de dakpannen te inspecteren en de dakpannen met schade te vervangen.

Beoordeling: **Voldoende**

1 - 5 jaar: € 570

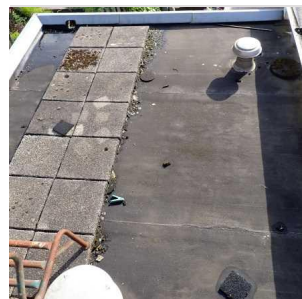
Het materiaal is gedateerd en/of economisch afgeschreven. Door de minder goede conditie van deze dakbedekking is er een verhoogd risico op lekkage en/of vervolgschade aan de dakconstructie mogelijk. Vervanging van de bedekking is op (korte)termijn noodzakelijk.

Beoordeling: **Voldoende**

1 - 5 jaar: € 900

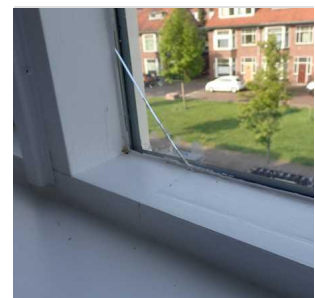
Beoordeling: **Onvoldoende**

direct (3 - 12 mnd): € 270

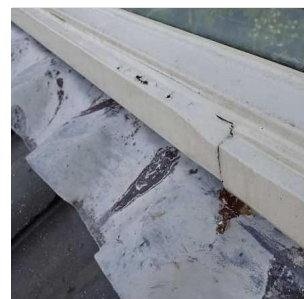
Houtrot

Beoordeling: **Onvoldoende**

direct (3 - 12 mnd): € 750

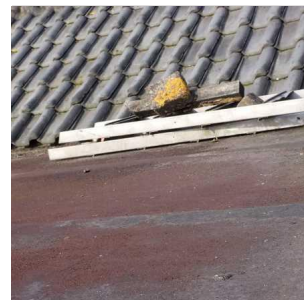
Het dak is vervuild. Bouw en sloopafval is aanwezig. Dit is geen ideale situatie om het dak in een goede conditie te houden. De technische levensduur wordt door deze vervuiling verkort. Wij adviseren het sloopafval te (laten) verwijderen.

Beoordeling: **Voldoende**

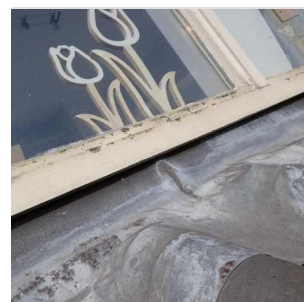
Scheuren in het materiaal

Beoordeling: **Onvoldoende**

direct (3 - 12 mnd): € 90

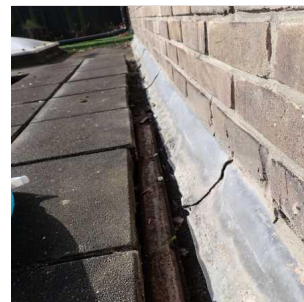
De loodstroken verkeren in een voldoende conditie. Hier zijn geen gebreken waargenomen. De overlap is voldoende. Het materiaal is van voldoende dikte. Het geheel kan functioneren als bedoeld, loodwerk regelmatig controleren, eventueel aankloppen daar waar nodig.

Beoordeling: **Goed**

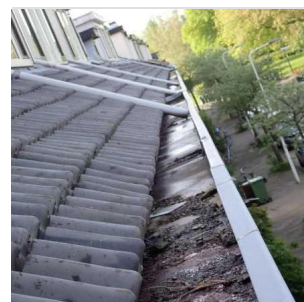
Hemelwaterafvoeren

Conditie van de HWA (regenpijp)

Voor zover visueel waarneembaar zijn er tijdens de keuring geen afwijkingen aan dit onderdeel geconstateerd. De hemelwaterafvoeren verkeren in een goede / voldoende conditie. De bevestigingen en de afwatering is voldoende. Het geheel kan functioneren als bedoeld.

Beoordeling: **Goed**

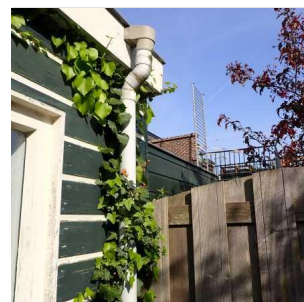
Overstek / boeiboorden

Er zijn geen gebreken aan de overstekken/ boeiboorden aangetroffen. Het geheel verkeert in voldoende conditie en kan functioneren. Uiteraard dient er wel regulier onderhoud te worden uitgevoerd. Dit onderhoud is afhankelijk van de huidige conditie, het materiaal en de kleur.

Beoordeling: **Goed**

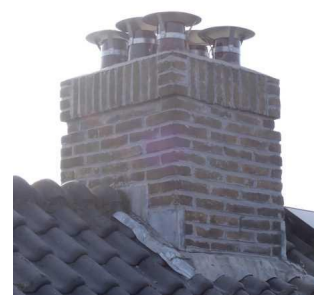
Voor zover visueel waarneembaar zijn er tijdens de keuring geen afwijkingen aan de schoorsteen geconstateerd. Er zijn geen gebreken aan het metselwerk zichtbaar. Regulier onderhoud dient wel te worden uitgevoerd.

Beoordeling: **Goed**

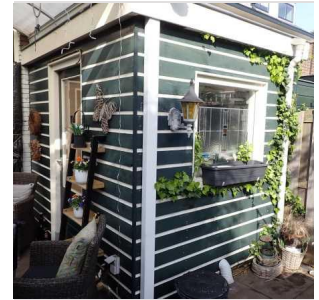
De woning is na de bouw voorzien van een aanbouw. Er is extra aandacht gegeven aan deze (constructieve) wijziging en de aansluiting van de oude en de nieuwe constructie. Hierbij zijn voor zover visueel waarneembaar geen afwijkingen geconstateerd.

Beoordeling: **Goed**

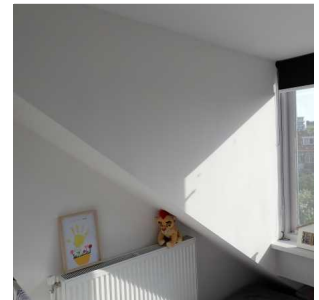
Wijzigingen - Dakkapel / dakopbouw

De woning is na de bouw voorzien van een dakkapel. Er is extra aandacht gegeven aan deze (constructieve) wijziging en de aansluiting van de oude en de nieuwe constructie. Hierbij zijn geen afwijkingen geconstateerd.

Beoordeling: **Goed**

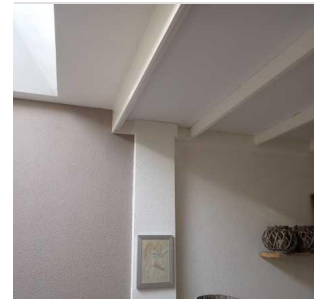
Wijzigingen - Muurdoorbraak

De woning is na de bouw voorzien van een muurdoorbraak. Er is extra aandacht gegeven aan deze (constructieve) wijziging. Hierbij zijn geen afwijkingen geconstateerd.

Beoordeling: **Goed**

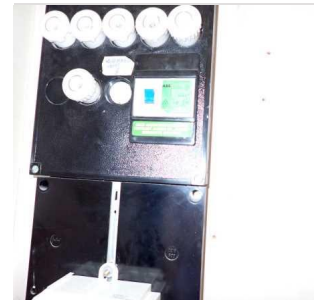
Voor zover visueel waarneembaar zijn er tijdens de keuring geen afwijkingen aan de aardlekschakelaar geconstateerd. Dit onderdeel / voorziening verkeert in goede conditie en kan functioneren.

Beoordeling: **Goed**

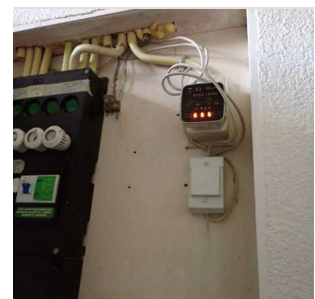
Elektra - Randaarding

Voor zover visueel waarneembaar zijn er tijdens de keuring geen afwijkingen aan de randaarding geconstateerd.

Beoordeling: **Goed**

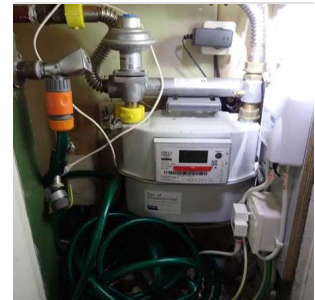
Er zijn geen gebreken aan het gassysteem aangetroffen. De beoordeling is beperkt, maar wordt, voor zover zichtbaar, zo zorgvuldig mogelijk uitgevoerd. De gasinstallatie wordt visueel geïnspecteerd en dus niet gekeurd.

Beoordeling: **Goed**

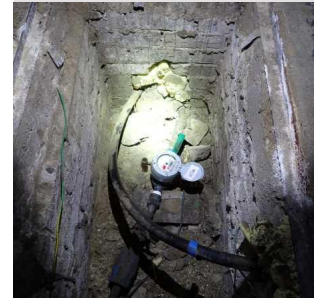
Enkele tappunten zijn gecontroleerd. De hoeveelheid waterafgifte is voldoende. Het gehele systeem functioneert voldoende. Er zijn geen bijzonderheden aangetroffen.

Beoordeling: **Goed**

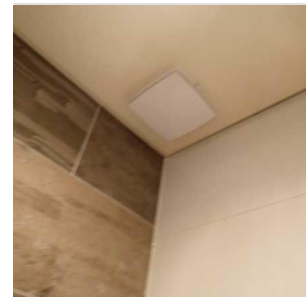
De elektrische ventilatoren zijn op hun functioneren gecontroleerd en niet op hun afzuig- of inblaascapaciteit. Deze apparaten functioneren voldoende. Er zijn geen gebreken waargenomen. Voor zover waarneembaar en hoorbaar verkeren ook de lagers e.d. nog in een goede conditie. Er is geen direct geluidsoverlast.

Beoordeling: **Goed**

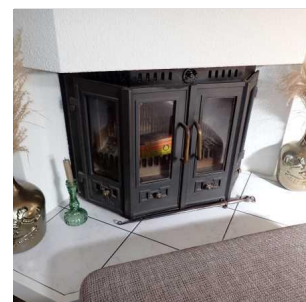
Openhaard / houtkachel

Voor zover visueel waarneembaar zijn er tijdens de keuring geen afwijkingen aan de openhaard / houtkachel geconstateerd. Dit onderdeel / voorziening verkeert in goede conditie en kan functioneren.

Beoordeling: **Goed**

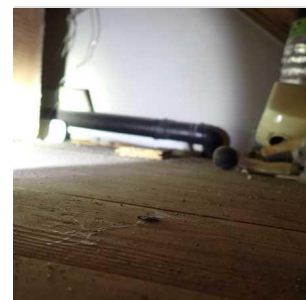
Er zijn gebreken aan de bevestiging van de rookgasafvoer. Deze gebreken geven een direct verhoogd risico voor de veiligheid en de gezondheid en dienen per direct te worden hersteld.

Beoordeling: **Slecht**

direct (0 - 2 mnd): € 260

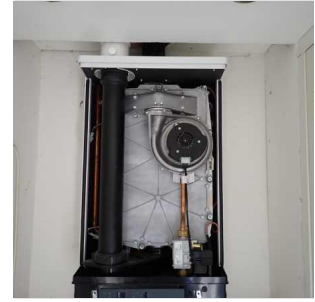
Onderhoud

Er is voldoende onderhoud uitgevoerd. Deze CV ketel is aantoonbaar gekeurd, conform de Gasketelwet. De keuringssticker is aanwezig. Dit bevordert de technische levensduur van het systeem en heeft een positief effect op het energieverbruik. Periodiek dient onderhoud uitgevoerd te worden.

Beoordeling: **Goed**

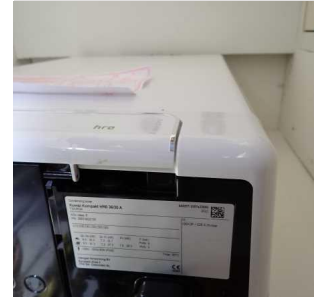
Technische levensduur

De warmteopwekker is ca. 2 jaar en heeft zijn technische levensduur (van ca. 15 jaar) nog niet bereikt. Deze kan met regulier onderhoud nog wel even mee.

Beoordeling: **Goed**

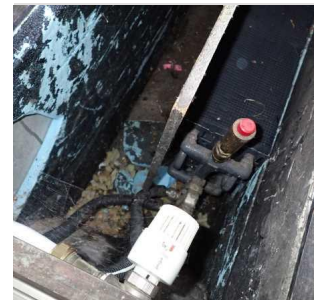
Verwarmingssysteem - Convectorput

Vervuiling

Beoordeling: **Voldoende**

1 - 5 jaar: € 65

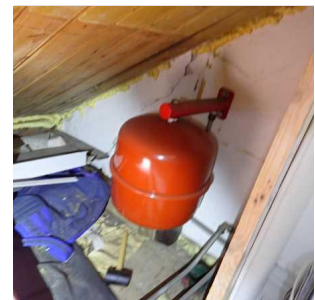
Verwarmingssysteem - Expansievat

Voor zover visueel waarneembaar zijn er tijdens de keuring geen afwijkingen aan het expansievat geconstateerd. Dit onderdeel / voorziening verkeert in goede conditie en kan functioneren.

Beoordeling: **Goed**

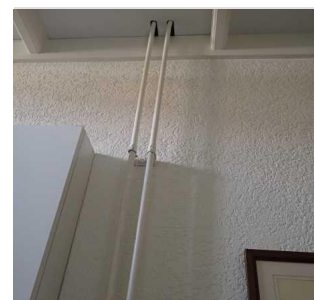
Verwarmingssysteem - Leidingwerk

Voor zover visueel waarneembaar zijn er tijdens de keuring geen afwijkingen aan het leidingwerk geconstateerd. Dit onderdeel verkeert in goede conditie en kan functioneren. Het leidingwerk is voldoende gebeugeld. Let op dat dit bij eventuele aanpassingen van het systeem ook zo blijft.

Beoordeling: **Goed**

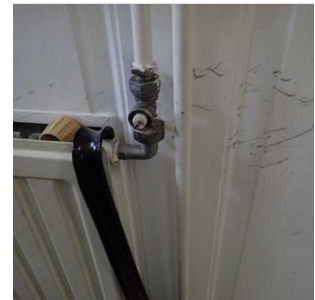
Verwarmingssysteem - Radiatoren

Eén of meerdere afsluiters zijn defect of geheel niet aanwezig. Deze dienen te worden hersteld of vervangen.

Beoordeling: **Onvoldoende**

direct (3 - 12 mnd): € 90

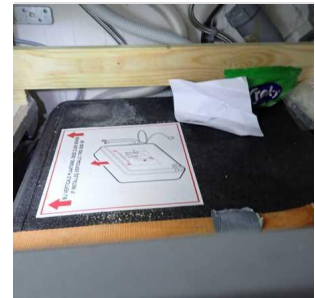
Voor zover visueel waarneembaar zijn er tijdens de keuring geen afwijkingen aan dit onderdeel geconstateerd. Dit onderdeel / voorziening verkeert in goede conditie en kan functioneren.

Beoordeling: **Goed**

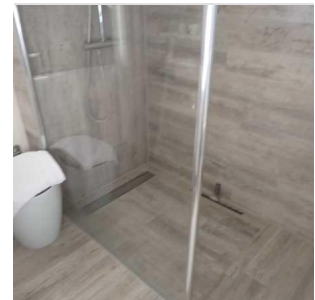
Voor zover visueel waarneembaar zijn er tijdens de inspectie geen afwijkingen aan de inloopdouche geconstateerd. Dit onderdeel / voorziening verkeert in goede conditie en kan functioneren

Beoordeling: **Goed**

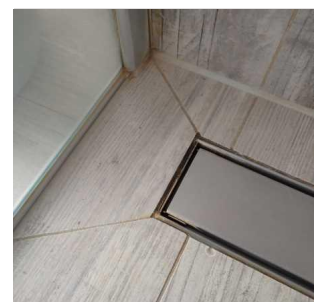
Badkamer - Kitafwerkingen

Het aanwezige kitwerk verkeert niet in een goede conditie. Deze situatie kan, afhankelijk van het gebruik, een lekkage veroorzaken. Onderhoud en herstel dient te worden uitgevoerd.

Beoordeling: **Onvoldoende**

direct (3 - 12 mnd): € 195

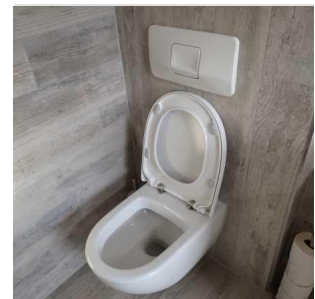
Badkamer - Toiletpot

Voor zover visueel waarneembaar zijn er tijdens de keuring geen afwijkingen aan de toiletpot geconstateerd. Dit onderdeel / voorziening verkeert in goede conditie en kan functioneren.

Beoordeling: **Goed**

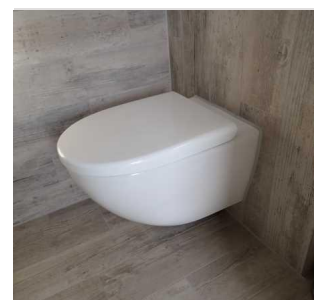
1e Verdieping

Er zijn geen gebreken aan de montage van de toiletpot geconstateerd. Het geheel kan voldoende functioneren. Bij hangende toiletpotten regelmatig de ophanging en de afdichting controleren. Bij staande toiletpotten de afdichting aan de onder en achterzijde regelmatig controleren.

Beoordeling: **Goed**

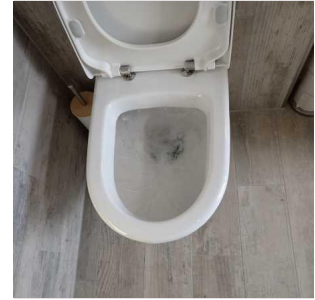
1e Verdieping

Tijdens de controle aan het toilet is mede gecontroleerd of het water vlot wegspoelt en niet 'blijft hangen'. Eventuele vertragingen in het afvoeren van dit afvalwater kunnen een indicatie zijn dat er (beginnende) rioolproblemen zijn. In dit geval is er bij deze controle geen probleem opgemerkt. De doorspoeling verloopt vlot en 'soepel'.

Beoordeling: **Goed**

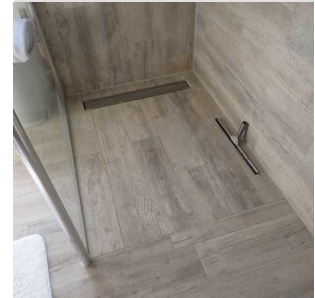
Badkamer - Vloer

Voor zover visueel waarneembaar zijn er tijdens de keuring geen afwijkingen aan de vloer en afwerking geconstateerd. Dit onderdeel / voorziening verkeert in goede conditie en kan functioneren

Beoordeling: **Goed**

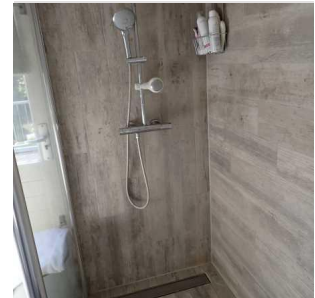
Badkamer - Wanden

Voor zover visueel waarneembaar zijn er tijdens de keuring geen afwijkingen aan de wanden en afwerking geconstateerd. Dit onderdeel / voorziening verkeert in goede conditie en kan functioneren

Beoordeling: **Goed**

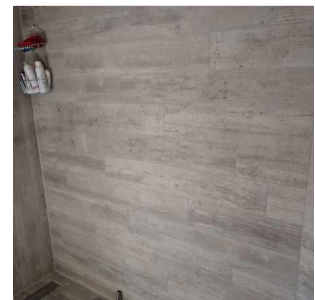
1e Verdieping - Tegelwerk

Deze is op enkele plaatsen gecontroleerd op bevestiging. De afwerking zit voldoende vast. De hechting is voldoende.

Beoordeling: **Goed**

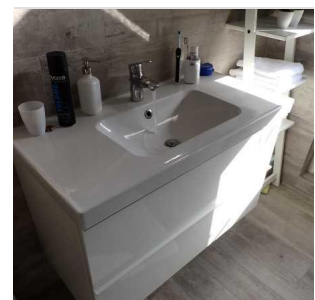
Badkamer - Wasbak

Voor zover visueel waarneembaar zijn er tijdens de keuring geen afwijkingen aan de wasbak geconstateerd. Dit onderdeel / voorziening verkeert in goede conditie en kan functioneren.

Beoordeling: **Goed**

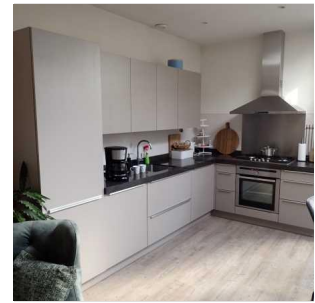
Keuken - Keukenblok

Voor zover visueel waarneembaar zijn er tijdens de keuring geen afwijkingen aan keukenblok geconstateerd. Dit onderdeel / voorziening verkeert in goede conditie en kan functioneren

Beoordeling: **Goed**

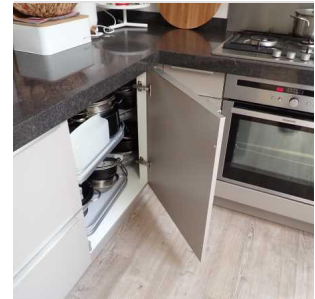
Begane grond

Het hang- en sluitwerk van de keukenkastdeuren verkeert in een voldoende conditie. Het geheel kan goed functioneren. Er zijn geen gebreken.

Beoordeling: **Goed**

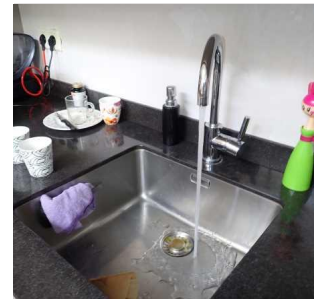
Begane grond

De kitafwerkingen m.b.t. de wasbak en/of het werkblad dienen naadloos op elkaar en op de wanden aan te sluiten en/of in elk geval dient de aansluiting tussen deze elementen waterdicht te zijn. In dit geval zijn er geen gebreken aangetroffen.

Beoordeling: **Goed**

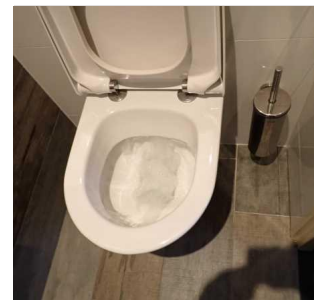
Toilet - Toiletpot

Voor zover visueel waarneembaar zijn er tijdens de keuring geen afwijkingen aan de toiletpot geconstateerd. Dit onderdeel / voorziening verkeert in goede conditie en kan functioneren

Beoordeling: **Goed**

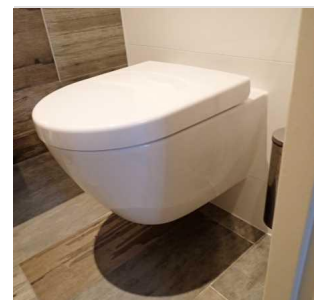
Begane grond

Tijdens de controle aan het toilet is mede gecontroleerd of het water vlot wegspoelt en niet 'blijft hangen'. Eventuele vertragingen in het afvoeren van dit afvalwater kunnen een indicatie zijn dat er (beginnende) rioolproblemen zijn. In dit geval is er bij deze controle geen probleem opgemerkt. De doorspoeling verloopt vlot en 'soepel'.

Beoordeling: **Goed**

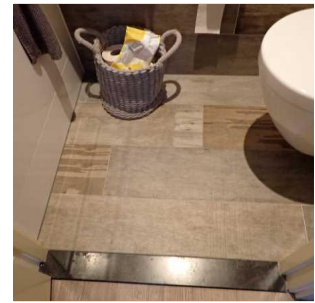
Voor zover visueel waarneembaar zijn er tijdens de keuring geen afwijkingen aan de vloer en de afwerking geconstateerd. Dit onderdeel / voorziening verkeert in goede conditie en kan functioneren.

Beoordeling: **Goed**

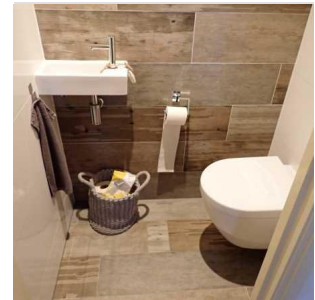
Toilet - Wanden

Voor zover visueel waarneembaar zijn er tijdens de keuring geen afwijkingen aan de wanden en de afwerking geconstateerd. Deze is op enkele plaatsen gecontroleerd op bevestiging. De afwerking zit voldoende vast. De hechting is voldoende. Dit onderdeel / voorziening verkeert in goede conditie en kan functioneren.

Beoordeling: **Goed**

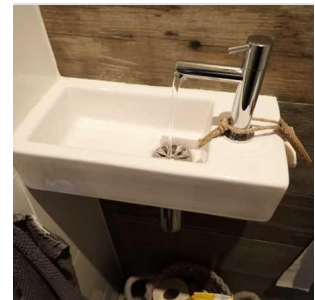
Toilet - Wasbak

Voor zover visueel waarneembaar zijn er tijdens de keuring geen afwijkingen aan de wasbak geconstateerd. Dit onderdeel / voorziening verkeert in goede conditie en kan functioneren

Beoordeling: **Goed**

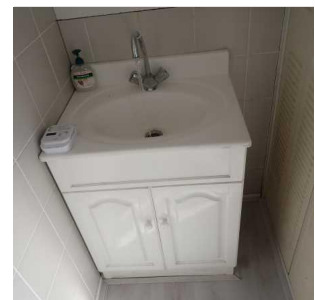
Wasbak

Voor zover visueel waarneembaar zijn er tijdens de keuring geen afwijkingen aan dit onderdeel geconstateerd. Dit onderdeel / voorziening verkeert in goede conditie en kan functioneren

Beoordeling: **Goed**

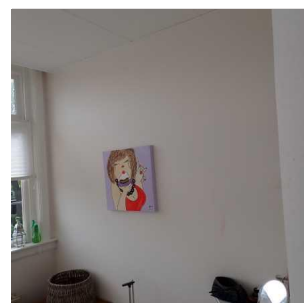
Op enkele plaatsen is, indien dat mogelijk was, het stucwerk beklopt en is vastgesteld dat de hechting voldoende is. Voor zover er waargenomen kan worden tijdens de inspectie verkeert het geheel in technisch voldoende conditie.

Beoordeling: **Goed**

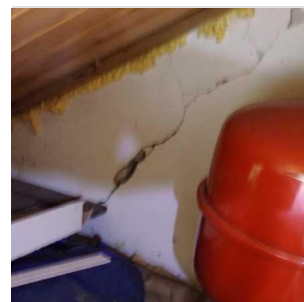
Scheurvorming

In de wanden is scheurvorming aanwezig. De vermoedelijke oorzaak hiervan is een natuurlijke werking en zetting van de materialen. Dit heeft dus geen constructieve betekenis. De gebreken aan de wand en de afwerking kunnen worden hersteld conform het bestaande werk.

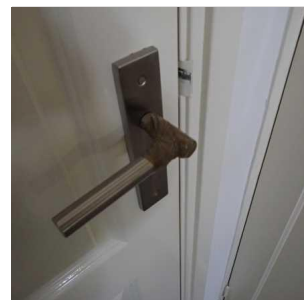
Kozijnen

Er zijn diverse gebreken aan het hang- en sluitwerk. Advies: onderhoud en herstel van de gebreken aan het hang- en sluitwerk uitvoeren.

Beoordeling: **Voldoende**

1 - 5 jaar: € 120

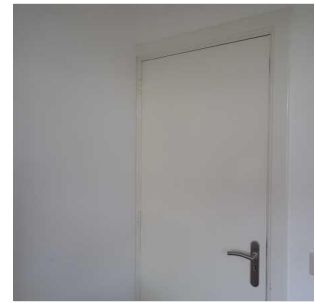
De binnenkozijnen, ramen, deuren en het schilderwerk verkeren in een voldoende conditie. Regulier onderhoud aan schilderwerk dient op termijn te worden uitgevoerd.

Beoordeling: **Goed**

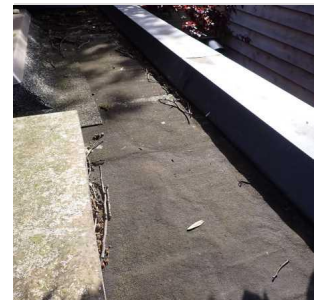
Het materiaal is gedateerd en/of economisch afgeschreven. Door de minder goede conditie van deze dakbedekking is er een verhoogd risico op lekkage en/of vervolgschade aan de dakconstructie mogelijk. Vervanging van de bedekking is op (korte)termijn noodzakelijk.

Beoordeling: **Voldoende**

1 - 5 jaar: € 630

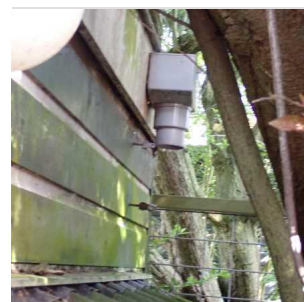
Hemelwaterafvoeren

Beoordeling: **Onvoldoende**

direct (3 - 12 mnd): € 180

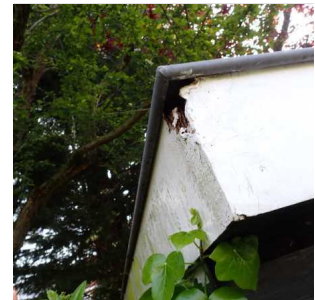
In dit onderdeel is houtrot aangetroffen. De exacte schade zal pas zichtbaar worden tijdens de noodzakelijk uit te voeren werkzaamheden. Om verdere schade te voorkomen dient onderhoud en herstel te worden uitgevoerd, waarbij de rotte delen dienen te worden vervangen.

Beoordeling: **Onvoldoende**

direct (3 - 12 mnd): € 220

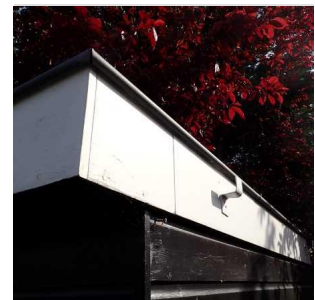
Het exterieur schilderwerk verkeert in een voldoende conditie. Deze beoordeling is gebaseerd op een visuele inspectie. Een vuistregel is dat kozijnen ongeveer eens in de 4 à 5 jaar moeten bijgewerkt (regulier onderhoud). Maar dit is sterk afhankelijk van de ligging van de woning en de kleur of kwaliteit van de aangebrachte verf.

Beoordeling: **Goed**
